# Rapport

## Collectieve controle tijdens de bouw

Benschoplaan 23  
's-gravenhage

Adres : Benschoplaan 23, 2546 RG 's-gravenhage  
Project : Domus A Mari  
Omvang : 66

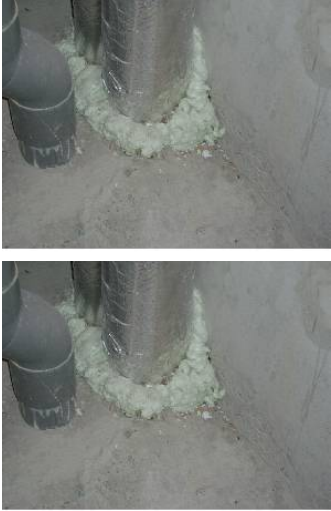
Onderdeel	Opmerkingen /tekortkomingen	Ernstig
<p>(7)</p>

<p>(7) PUR-resten bij afvoer MV (mechanische ventilatie)-(Bouw nummer 2-Dhr.H.Stronkhorst)verwijderen.</p>	
<p><b>gehele project</b></p> <p>(8) wanden</p>

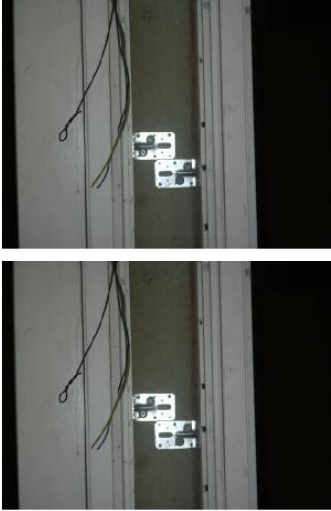
Onderdeel	Opmerkingen /tekortkomingen	Ernstig
(19)

(19) in de balkon paneel tussen twee puien (Bouw nummer 7-Fam.Wehmeijer) ontbreekt.	
<b>gehele project</b> (21) balkons

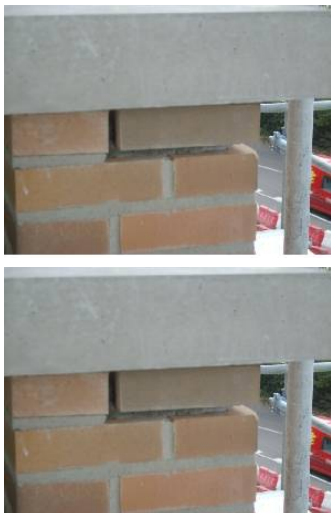
<p>borstwering metselwerk steen (onder de betonnen band) zit los (Bouw nummer 58-Fam.Houwaard)</p>	
<p>(80) „</p>

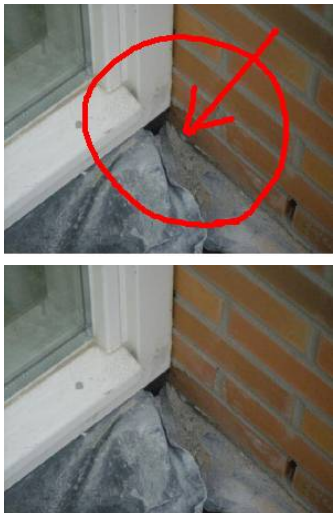
<p>loodslabbe (onder de pui) afwerken</p>	
(89) vloeren	anhydrietvloer (t.p.v gasleiding) niet vlak (Bouw nummer 67-Fam.Dijkstra)	
(90) „	afschot onvoldoende (Bouw nummer 67-Fam.Dijkstra)	
(92) „	loodslabbe (onder de pui) slordig uitgevoerd (Bouw nummer 65-Fam.Zwinkels)	
(93) wanden	kalkzandsteen (wanden); gaten en beschadigingen nalopen.(Bouw nummer 3-Fam.v/d Haak)
